**Manutenzione migliorativa
applicata ai riattrezzamenti per
cambio tipo**

**ed alla riduzione scarti per
anomalia di processo**

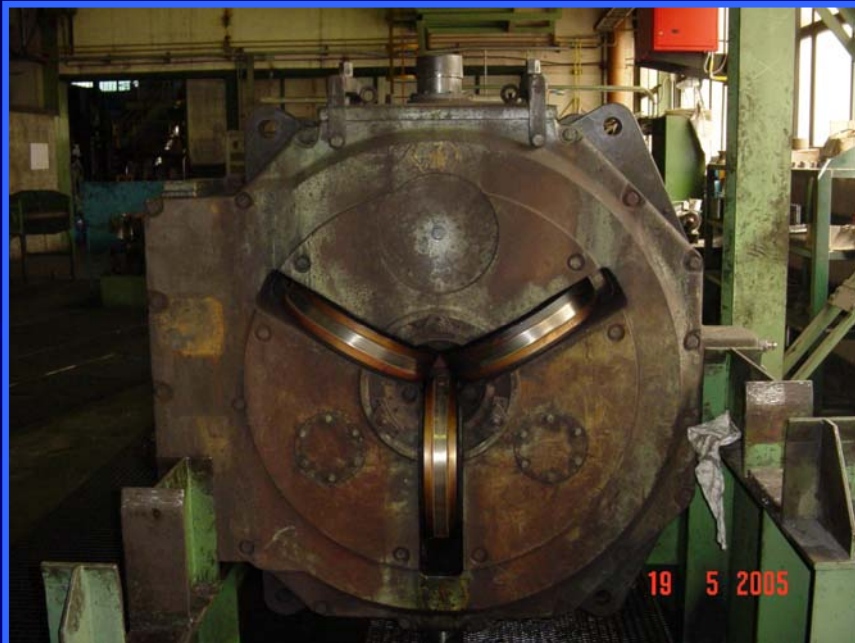
Singole gabbie di laminazione

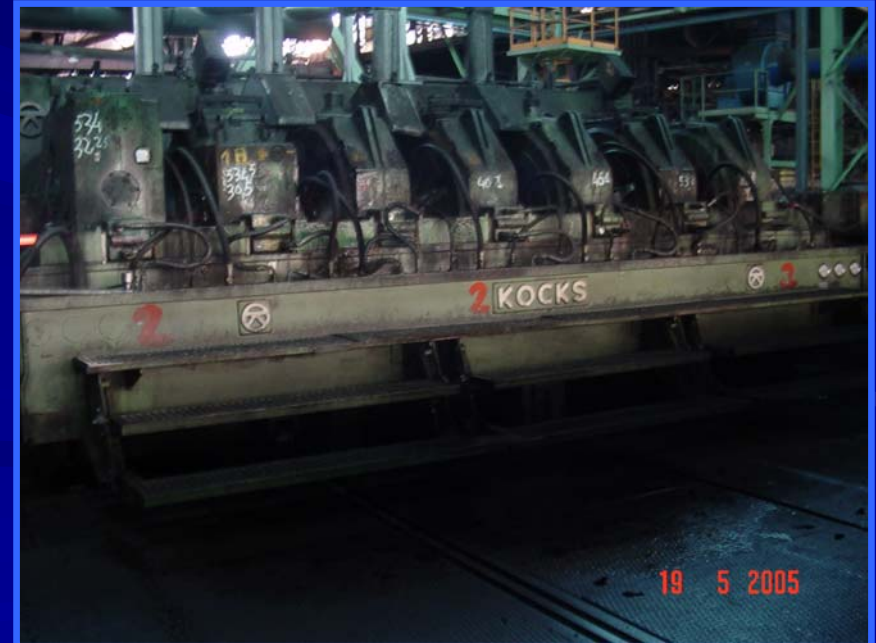
Carri semoventi contenenti più gabbie di laminazione

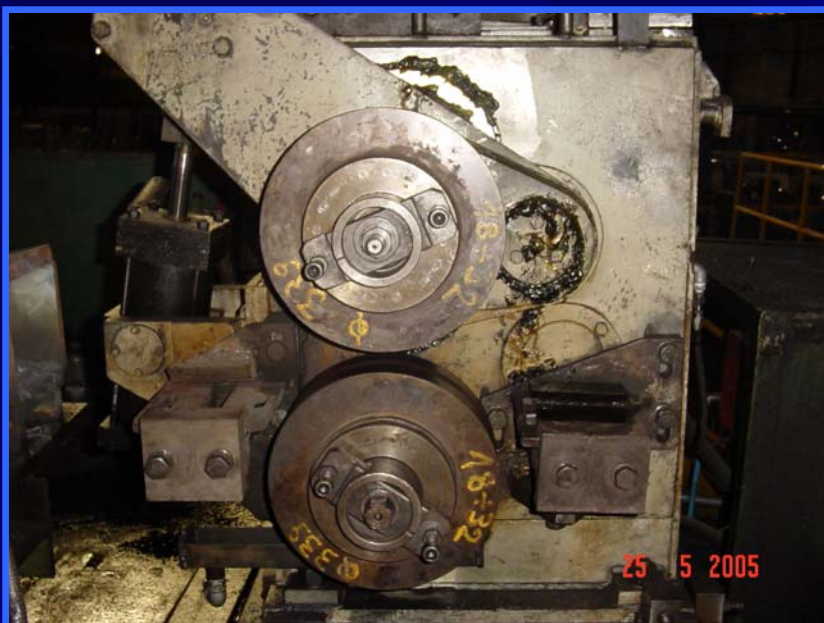
Attrezzature varie (trascinatore
per vergella e barre)

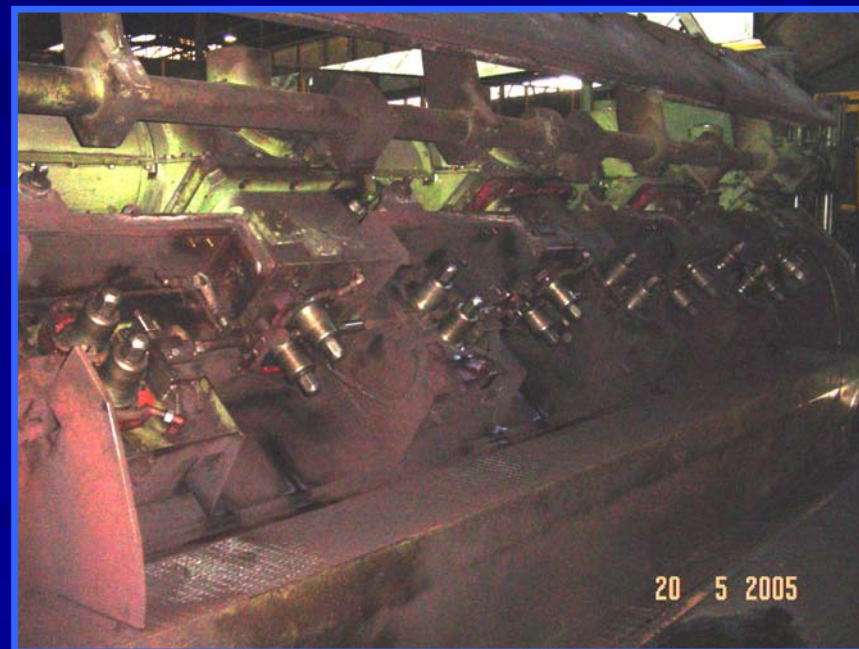
Registrazioni su blocco
finitore per vergella

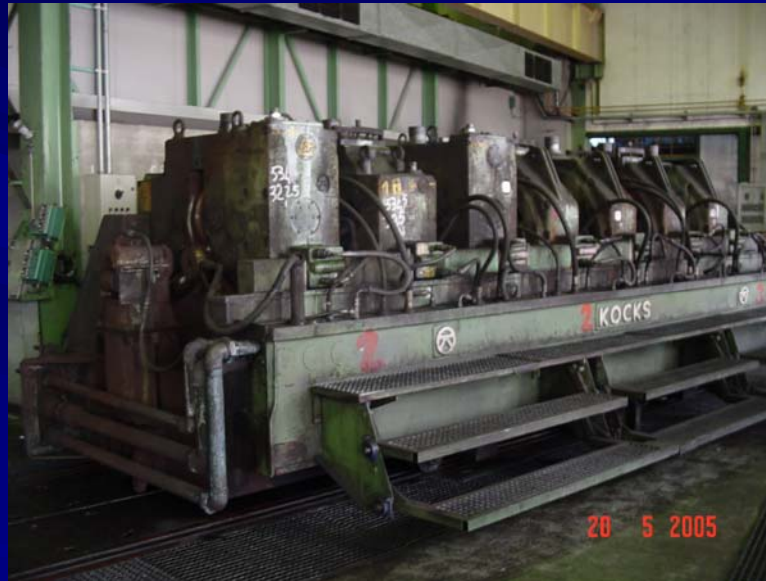
La pompa oleodinamica di movimentazione carro permetteva la movimentazione di uno solo dei tre carri esistenti sulla linea nello stesso istante.

Il potenziamento attraverso l'aggiunta di una seconda pompa ha permesso la movimentazione contemporanea dei tre carri Kocks

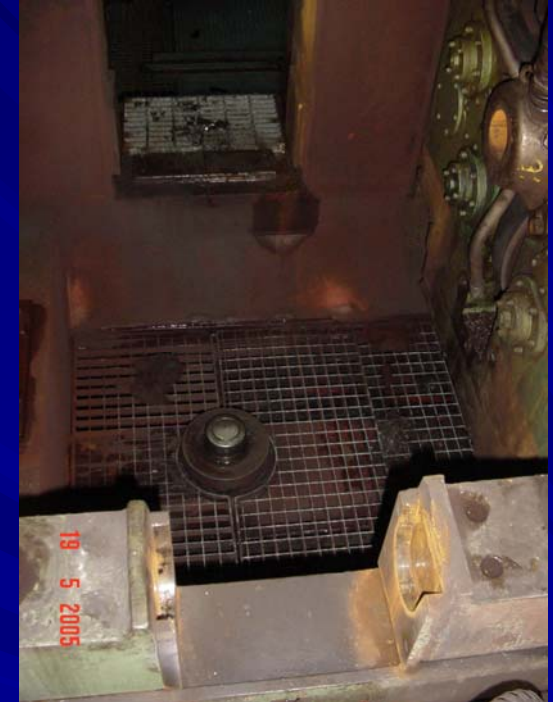
la registrazione delle gabbie presenti nel carro (apertura e chiusura delle gabbie e misurazione della luce attraverso micrometro) veniva effettuata solo in seguito all'estrazione dalla sede attraverso carroponete. Dai filmati era emersa l'incidenza notevole sul tempo complessivo di cambio della movimentazione attraverso carroponete

L'introduzione di grigliato di appoggio per gli operatori sul fondo del carro e l'aggiunta di maniglioni e gradini hanno consentito di facilitare l'accesso al carro per registrare in maniera più rapida le gabbie dall'interno del carro stesso riducendo le movimentazioni attraverso carroponete.

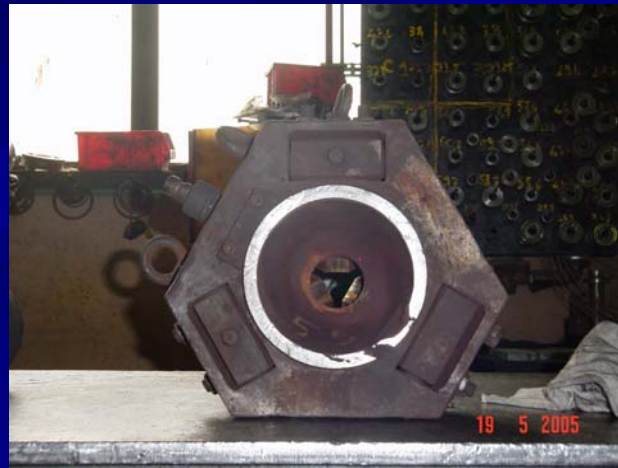
Alcune delle attrezzature montate sulle gabbie di laminazione risultano troppo pesanti per la movimentazione manuale. Questo costringeva all'utilizzo del carro ponte anche per le attrezzature oltre che per le gabbie. Con una dilatazione dei tempi dell'operazione e la presenza di tempi di attesa carro ponte

L'acquisto di un manipolatore pneumatico ha consentito di maneggiare con facilità le attrezzature da agganciare alle gabbie mantenendo il carro ponte ad uso esclusivo per la movimentazione delle gabbie

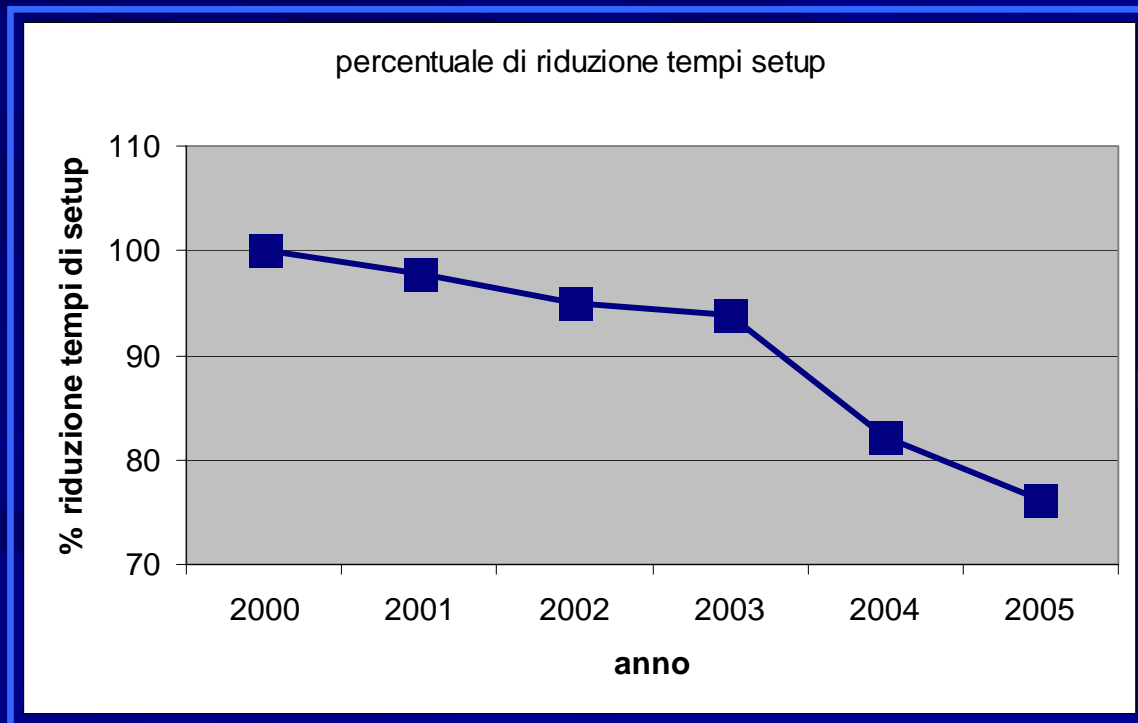
In seguito alle azioni intraprese è stata consuntivata una riduzione dei tempi di cambio di circa **4.5** punti percentuali

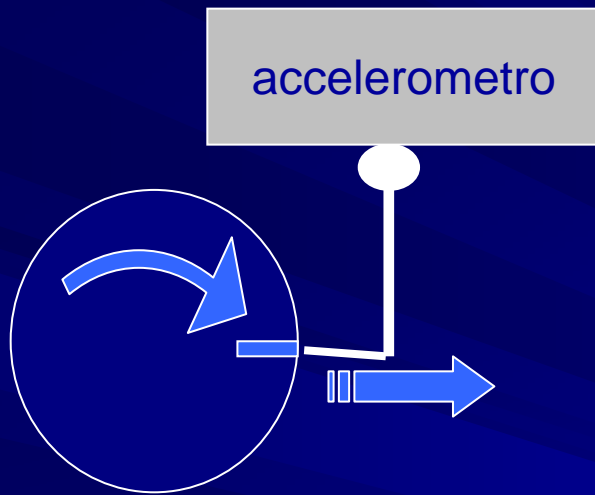
- la presenza di una frattura induce una vibrazione su una sonda posta a contatto della superficie dell'anello
- la vibrazione può essere trasmessa attraverso la sonda ad un accelerometro.
- l'accelerometro può registrare lo spettro delle vibrazioni rilevate e metterle a disposizione per una successiva elaborazione
